財團法人農田水利人力發展中心  
Irrigation Service Development Institute

## 111年度農田水利工程人員設計專班

### 四、灌溉排水改善工程現場作業

主講：黃世杰  
111.07.06

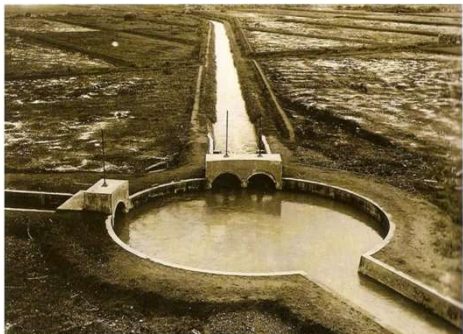
圓堀分水槽（1932）來源：陳獻，〈白冷圳水利設施特色及其渠道通水能力之運用〉，頁 7。

- ◆ 最初設計取水量是以計畫開發作物甘蔗、水稻、綠肥(或雜作)三年輪作田，依土壤、氣候條件及輸水損失計算為60立方尺/秒（**1.67cms**）。
- ◆ 當時推估未來經濟發展、耕地增加，進水口、隧道、倒虹吸工及渡槽等構造修改難度高，故採取 1.5 倍設計，即90 立方尺/秒（**2.5cms**）。

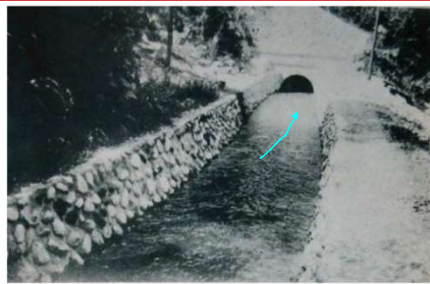
二號隧道入口

- ◆ 白冷圳的隧道共有 22 座，全長 7,034.95 公尺
- ◆ 隧道段為自由流水路，最小出水高 45cm
- ◆ 採馬蹄形或圓形，內襯混凝土以防滲漏並提高輸水能力
- ◆ 如地質條件良好，岩石堅硬時則無內襯
- ◆ 1 號隧道連接取水口，長 872.89m
- ◆ 2 號隧道最長達 2,292.20m

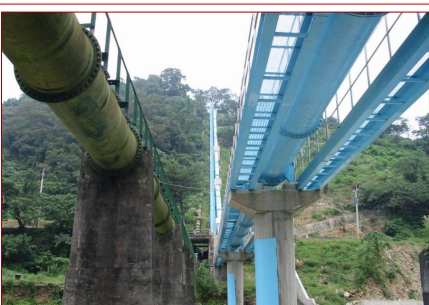
基座預埋件

維護階梯

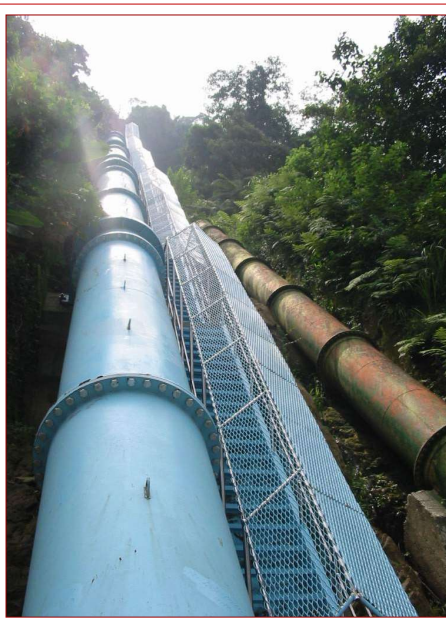
新舊管併陳

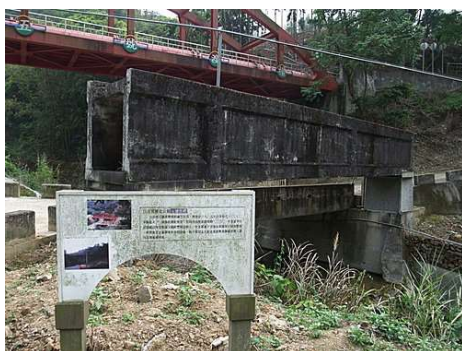
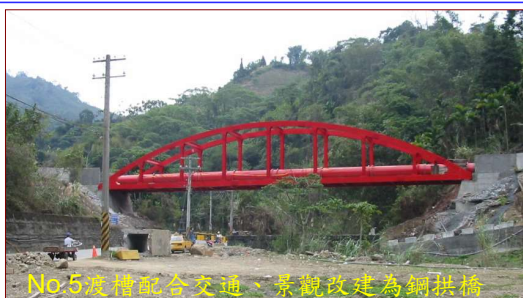
- No.5 改建鋼拱橋長46m；  
No.6 RC渡槽長15m
- No.8小隧道改建鋼拱橋渡槽，長66m；No.7 RC渡槽長22m

No.5渡槽配合交通、景觀改建為鋼拱橋

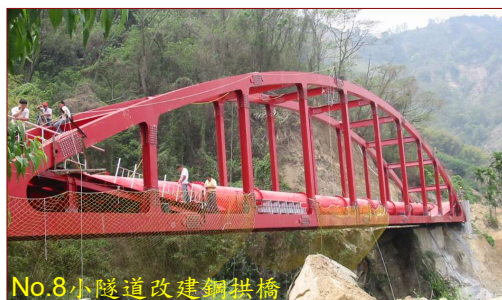
No.8小隧道改建鋼拱橋

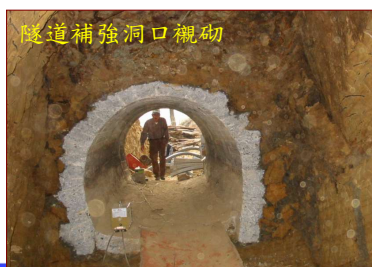
隧道補強洞口觀砌

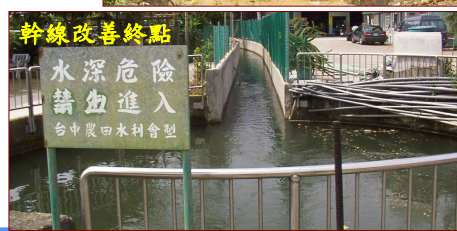
幹線改善終點

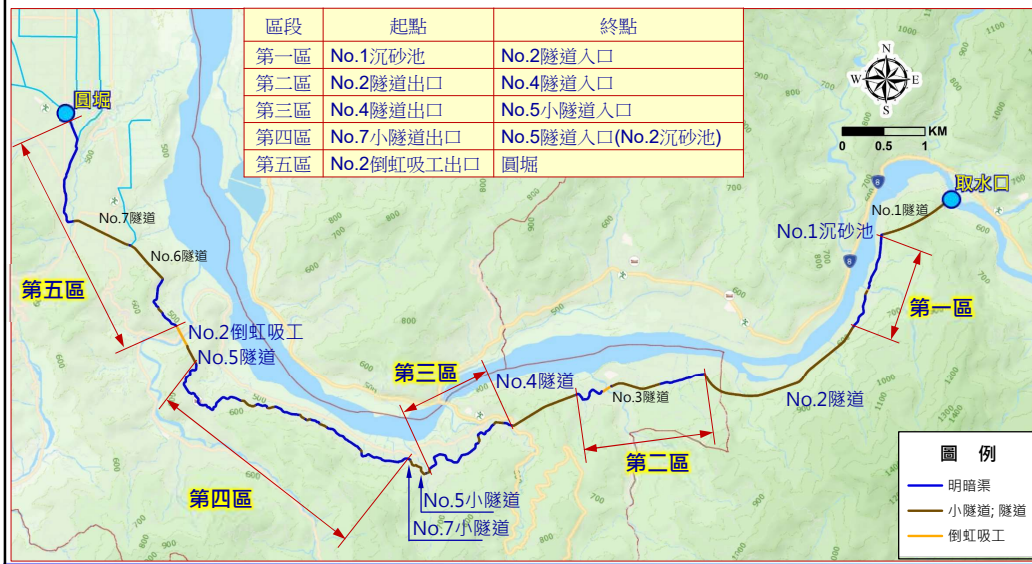
配合工作站停水時間及作業功率，分5區分段檢查。

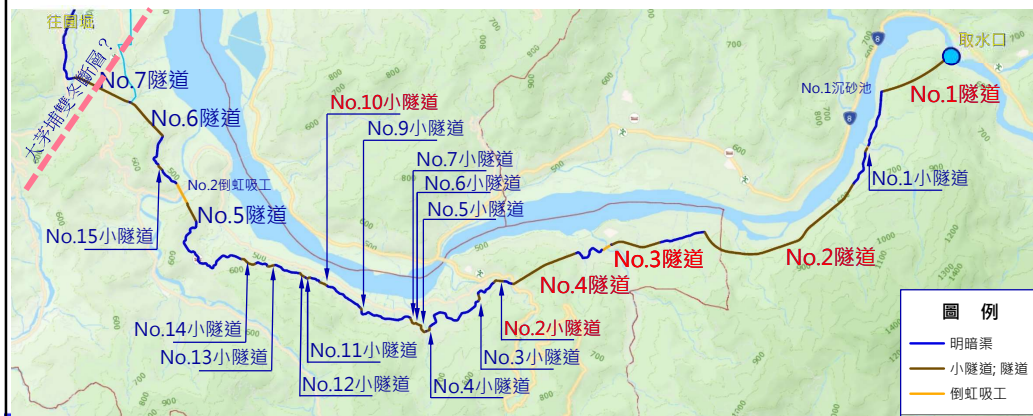
### □ 白冷圳隧道共有7座隧道和14座小隧道

- ➡ No.1 隧道鋼管型式
- ➡ 其餘隧道大部分為全斷面襯砌型式；少部分頂部為噴凝土保護，側壁和仰拱襯砌型式(No.2隧道440m、No.3隧道23m、No.4隧道135m及No.2小隧道全段107m)
- ➡ 921 地震後重建之隧道為側壁、仰拱襯砌，頂部鋼支保桁架支撐型式(No.3隧道出口50m及No.10小隧道全段25m)

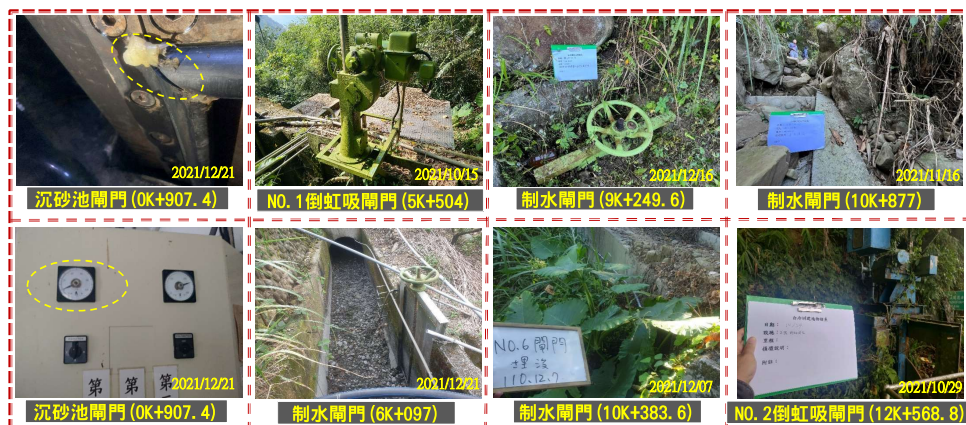
- 目視檢查：對存置於水面上或無水狀態之水工機械及其機電設備進行目視檢查，以檢查其現況及保養維護情形。
- 運轉功能檢查：試運轉於水庫實際水位狀態下啟閉閘門檢測閘門及機電設備之運轉功能。

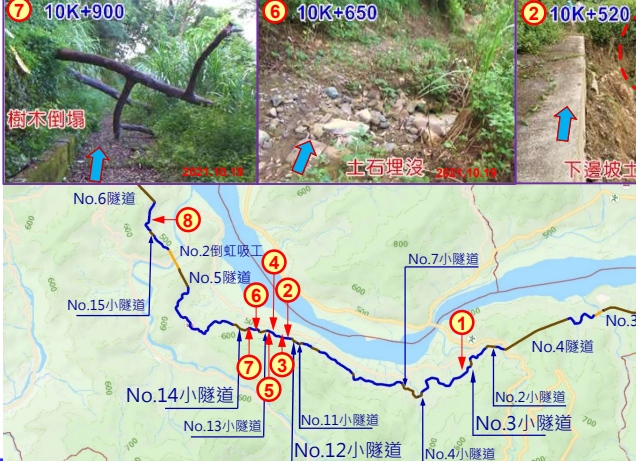
❑ 問題：上邊坡滑落、下邊坡滑落、土石埋沒及雜草叢生樹木倒塌等情形，多分布於No.12小隧道及No.14小隧道間。

❑ 建議：土石滑落區初步以帆布覆蓋，後續辦理工程處理；土石埋沒及雜草叢生樹木倒塌區辦理清除，以利人員巡查維護。

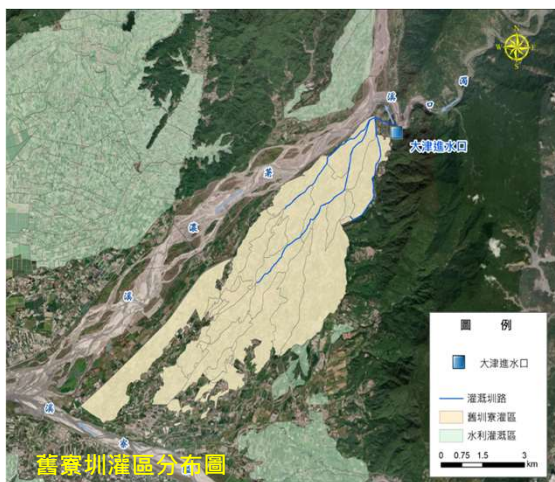
- 大津進水口位於濁口溪匯流處，屏東縣高樹鄉舊寮圳系統之水源，其供灌面積約2,470ha。
- 本灌區水權量約3.99~6.875cms，主要種植稻米、菸葉、鳳梨、木瓜、芋等其他相關旱作。

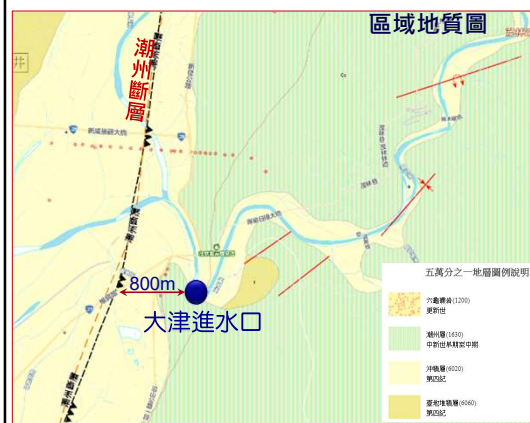
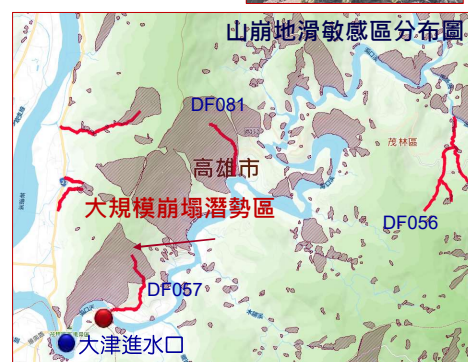
- ❑ 進水口距潮州斷層(第二類活動斷層)約800m；
- ❑ 主要地層屬於潮州層，由硬頁岩、板岩、千枚岩和硬砂岩互層組成。
- ❑ 崩塌地分布：3處列管土石流潛勢溪流。
- ❑ 鄰近大津進水口右岸既存大規模崩塌裸露地。

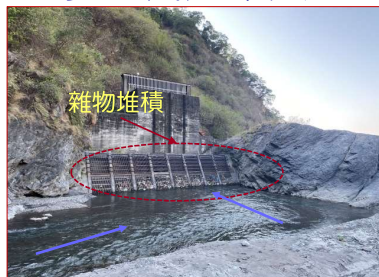
- ◆ 無排砂設施，進水口前庭雜物堆積於攔污柵上

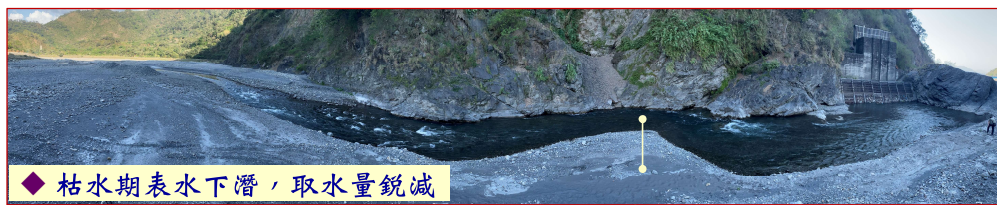
- ◆ 洪水過後，流路偏離左岸降低取水效率，需築導水堤或開挖導水路協助取水

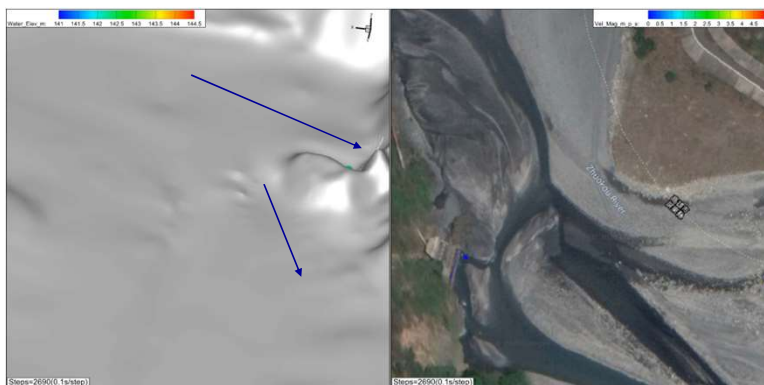
### 3.4.2 進水口水理分析(二維-現況)

#### □ 模擬與評估：

- 進水口前緩速渦流區能造成落淤，造成取水口濁度偏高。
- 評估進水口取水水位及潛堰設計高、對左岸坡腳冲刷風險

#### □ 條件設定

- ◆ 數值地形
- ◆  $n=0.035$
- ◆ 模擬 $Q=40$ cms (日平均36.98cms)
- ◆ 下游邊界採大津橋上游斷面之正常水深
- ◆ 內部邊界：設定取入0.61cms/門\*8門計4.88cms

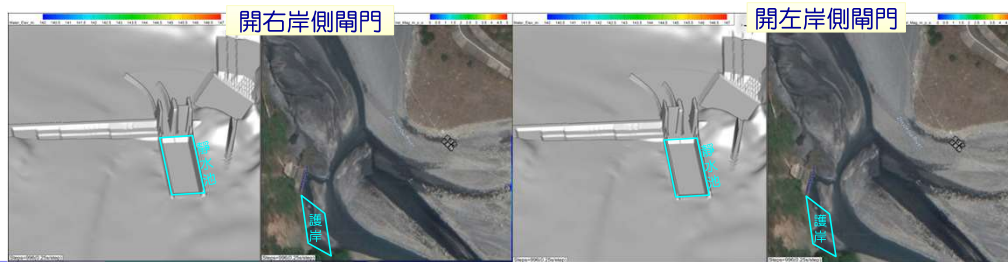
### 3.4.4 水理分析：情境2-排砂閘門開啟取水

#### 條件設定

- ➡ 實測地形結合**開啟不同閘門**之地形，**關閉**排淤管，餘設定同關閉閘門情境

#### 模擬成果

- ➡ 全開時上游水位可達**EL.144m**，僅開一門時上游水位可達**EL.145.5m**，滿足取水要求。
- ➡ 排砂道流速皆可達**5m/s以上**，滿足排砂粒徑6公分之啟動流速1.8m/s。
- ➡ 淨水池有效**減緩**流速至**2.5m/s以下**，減輕下游底床淘刷。

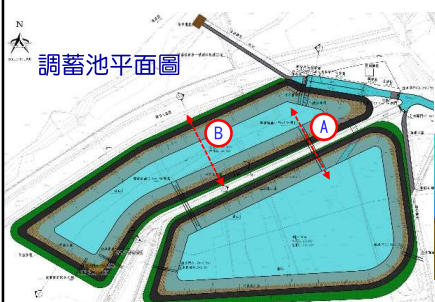
### 3.6.1 調蓄池—圍堤佈設

- ➔ 調蓄池採半挖半填方式以達土方平衡為原則，池體採1:3坡面工混砌石，池頂高約EL.140.00m，含護欄高0.5m為EL.140.5m，分AB兩池設計。
- ➔ 有效蓄水深度受溢洪口高(EL.139.0m)及聯外渠道高控制(圳路渠底最低EL.135.88m)，且規劃0.6m之呆水空間以沉降0.2mm以下顆粒泥砂，故A池底高採EL.135.40m設計，有效蓄水深約3.00m。
- ➔ 池底以黏土鋪設夯實以減少滲漏，並以兩處聯通箱涵(1.5mx1.5m雙孔)連接AB兩池，總蓄水量估計約6.8萬m<sup>3</sup>
- ➔ 調蓄池周邊設置AC環池道路(寬度4m)，提供維護單位將來清淤或維護時使用

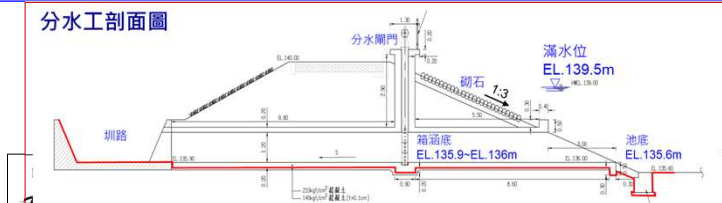
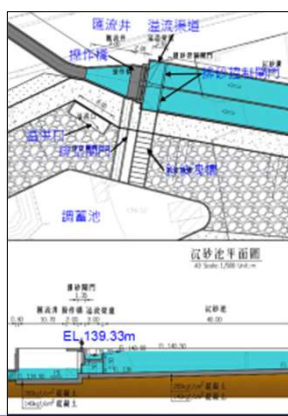
分水工剖面圖

- 按進水、分水、排空等功能，佈設制水門

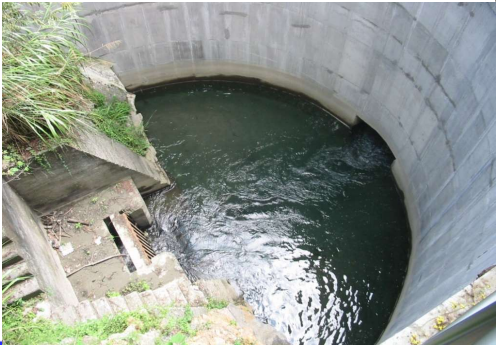
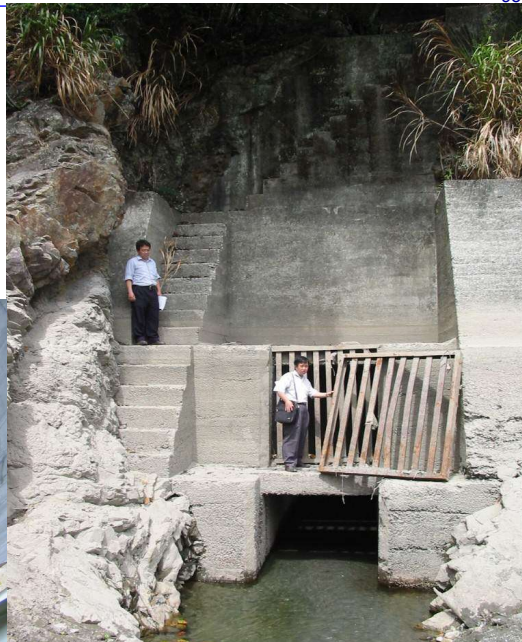
- ❑ 取水口設計與岩盤緊密結合，開鑿隧道，沉砂池後移、...  
➡ 保留原貌作環教
- ❑ 河床沖淤變動，入口採兩層設計，輔以簡單的攔污柵，待日後維護管理多些人為清淤；

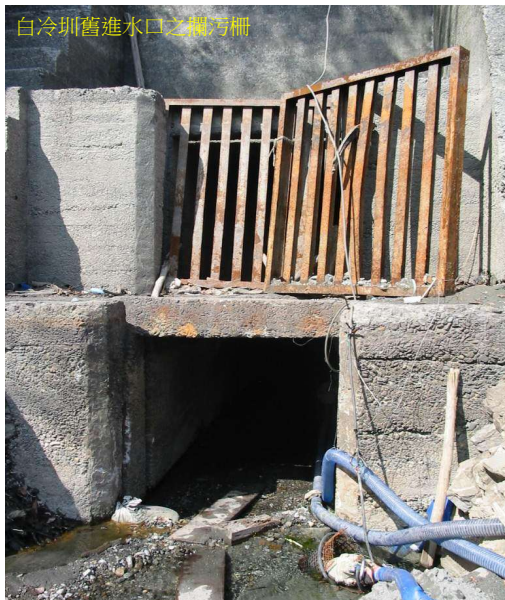
白冷圳舊進水口之攔污柵

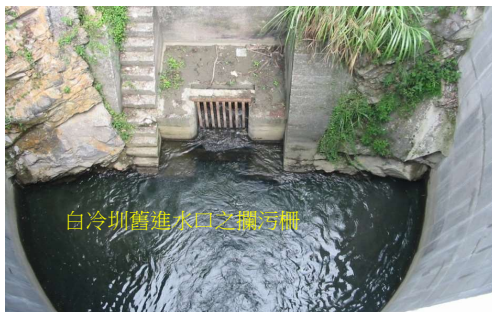
白冷圳舊進水口之攔污柵

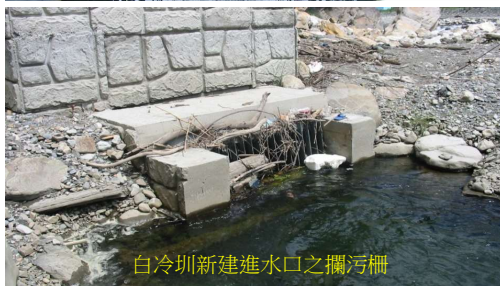
白冷圳新建進水口之攔污柵

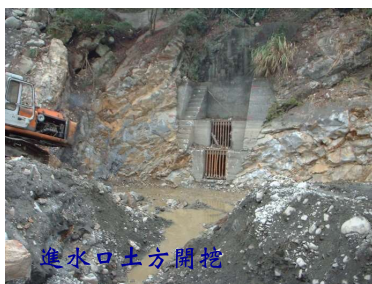
進水口土方開挖

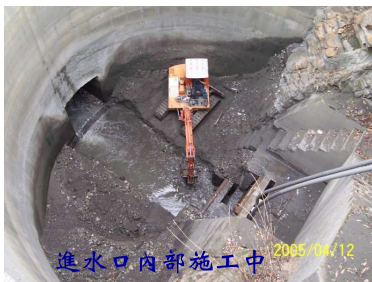
進水口內部施工中 2005/04/12
