穿山鑿洞宜蘭大光明圳 改善工程 112 年底完竣

歷史沿革

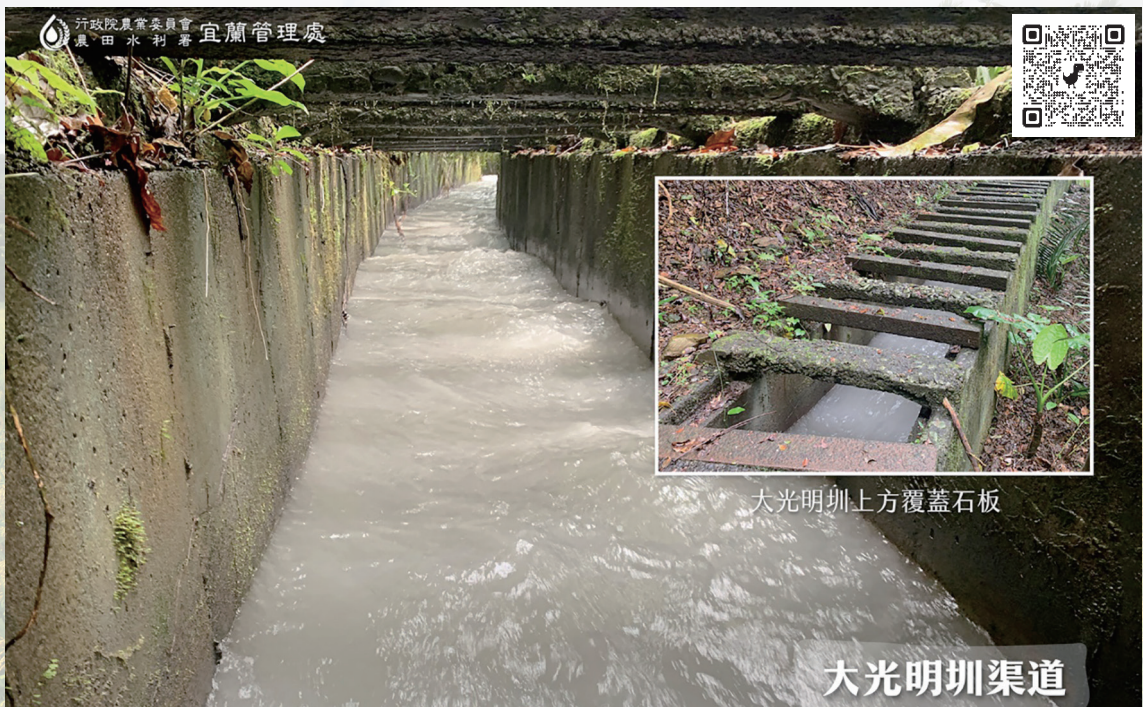
大光明圳渠道

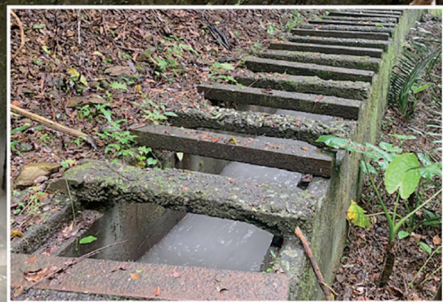
大光明圳上方覆蓋石板
